## Burg Gruttenstein: Sanierungsmaßnahmen und Beobachtungen zur Baugeschichte

Pia Heberer

# Burg Gruttenstein

## Sanierungsmaßnahmen und Beobachtungen zur Baugeschichte

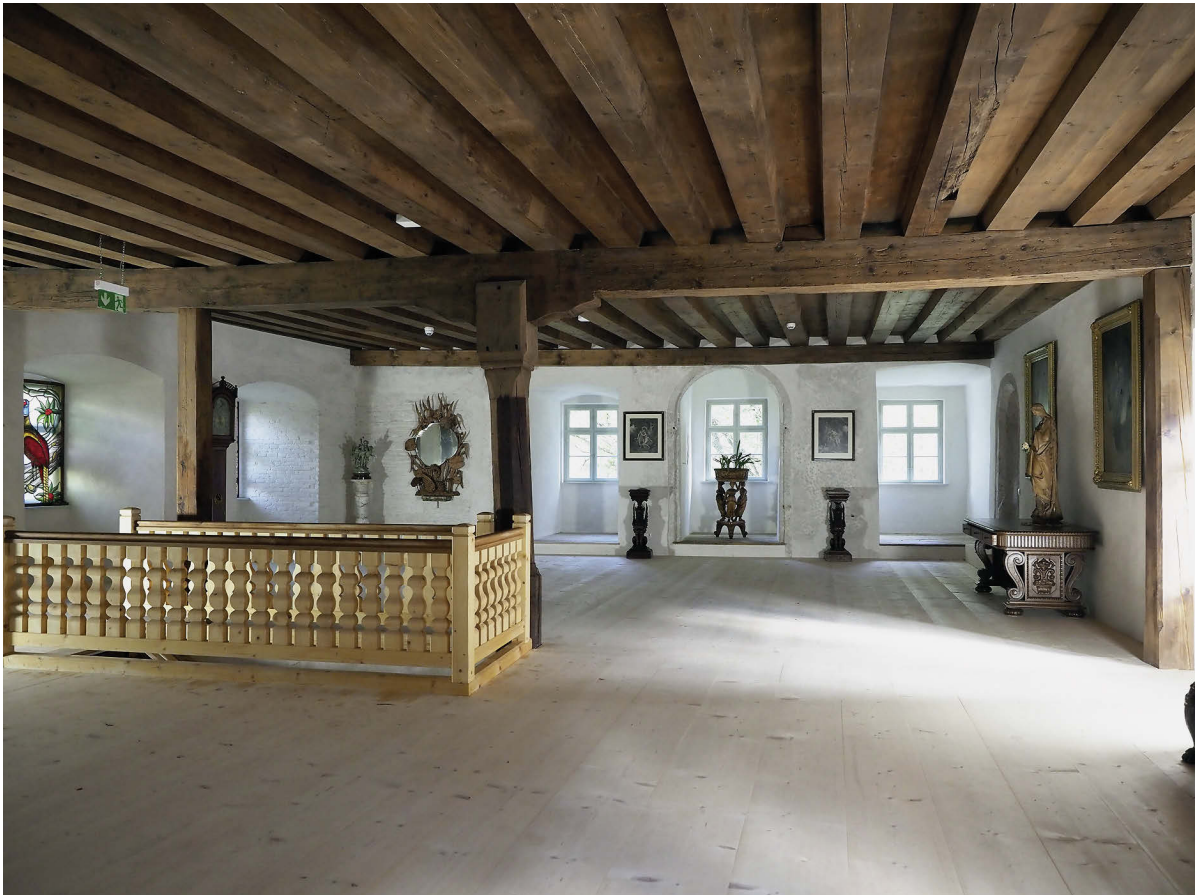
Der erwähnte Estrich war 2019 noch erhalten. Über der Bohlenbalkendecke im Saal (Abb. 10) lag eine mörtelige Schuttschicht, auf welcher der massive Estrich aufgebracht war. Schäden an der Dachhaut, die immer wieder erwähnt werden, hatten offensichtlich dazu geführt, dass der Estrich mehrfach durchnässt wurde. Die Bohlenbalkendecke hatte stark unter der Feuchtigkeit gelitten und konnte nur dadurch in situ erhalten werden, dass eine neue Balkendecke über ihr errichtet wurde. Die historische Decke wurde daran aufgehängt. Die schönen, in Backstein errichteten Gewölbe blieben über dem 1. Obergeschoss erhalten, zeigten jedoch erhebliche Bauschäden.

10 Saal im 2. Obergeschoss nach der Sanierung. Blick nach Osten.

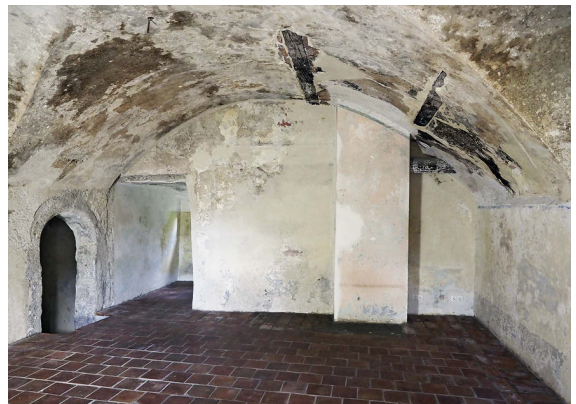
17 1. OG, an den Palas angrenzender Raum im Ostflügel nach der Instandsetzung. Links die Tür zum Palas. Im Gewölbe sind die Balken der ehemaligen Esse noch sichtbar.

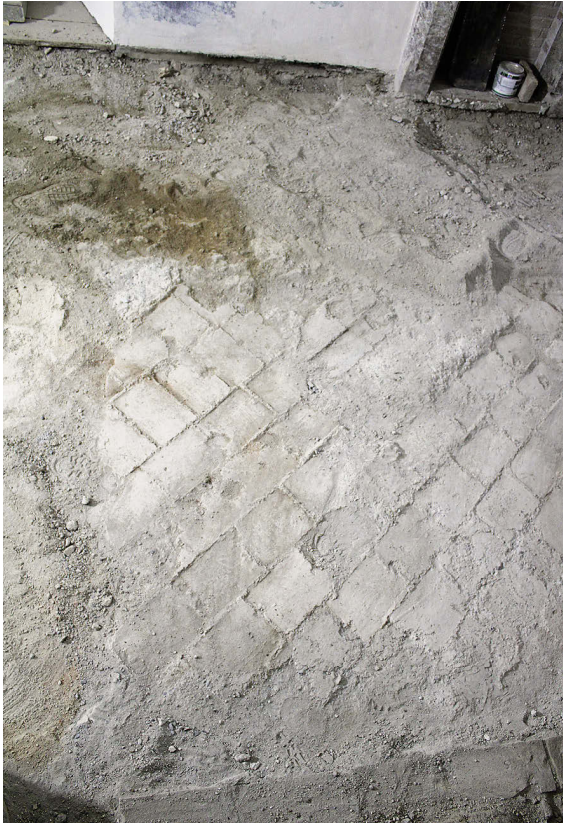
Der Bodenbelag im westlichen Raum musste erneuert werden. Hierbei zeigte sich, dass unter den jüngeren Böden die Abdrücke eines Backsteinbodens im Estrich erhalten waren (Abb. 20). Ob dieser auf den Umbau zur Militärzeit zurückgeht oder noch der Renaissance angehört, lässt sich nicht sicher belegen.

20 Westlicher Raum. Abdrücke eines Backsteinfußbodens im Estrich.

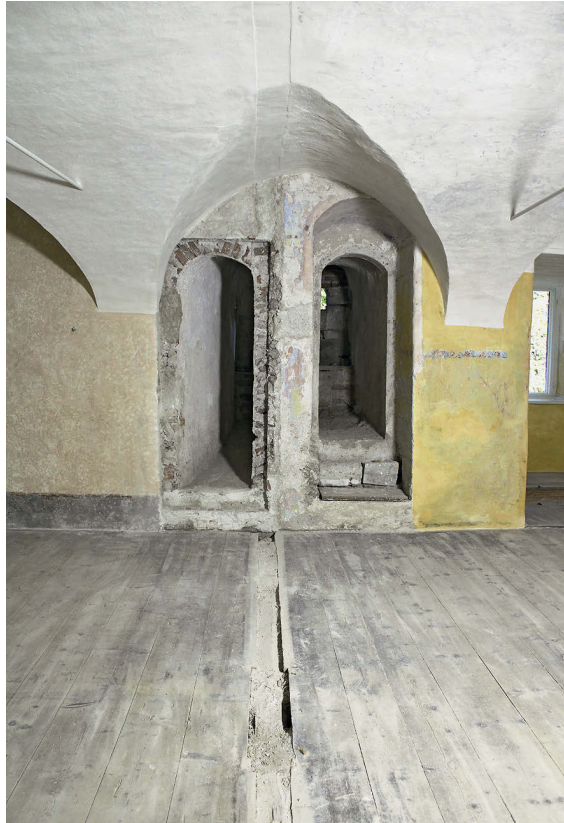
Auf der gegenüberliegenden Seite befindet sich ein Aborterker (Abb. 13 und 21), der durch eine schmale Wand in zwei Aborte geteilt war. Die ehemalige Fachwerkwand schloss so an den Abort an, dass in jedem Raum ein Zugang zum Abort vorhanden war. Der Aborterker wurde in zwei getrennten Bauphasen nachträglich in die Wand eingebrochen, wobei der südliche Abort zuerst gebaut wurde. Während für den südlichen Abort noch Werksteine für die Gewände benutzt wurden und die Ausführung durchaus Qualität zeigt, ist bei dem nördlichen der

21 Geteilter Aborterker im 1. Obergeschoss in der Ostwand.

Ausbruch ohne Qualitätsanspruch mit unterschiedlichstem Material beigefflickt. Diese Art der Ausführung findet sich auch bei den zur Militärzeit eingebrochenen Fenstern, sodass zu vermuten ist, dass der nördliche Abort erst im 18. Jahrhundert ergänzt wurde.

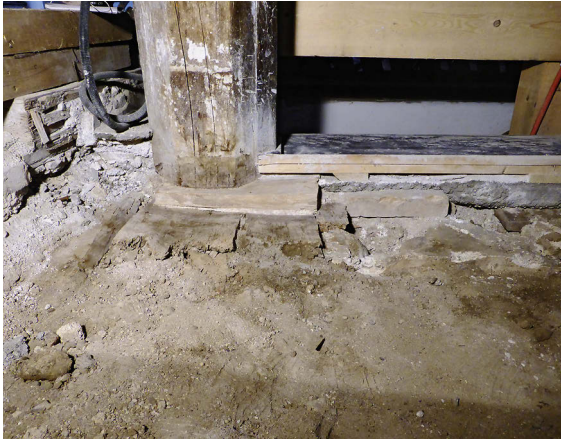
22 Die Mittelstütze im Saal des 2.Obergeschoss steht auf mehreren Brettern auf, die zum Teil hohl-liegen.

Abort. Dass dieser Unterbau zur Renaissance so aufgebaut wurde, ist nur schwer vorstellbar. Naheliegend ist, dass diese Stütze zu einem späteren Zeitpunkt untergebaut wurde. Die dendro-chronologische Datierung hilft hier leider nicht weiter, da die Hölzer ohne Waldkante waren und beide eher der Zeit um die Mitte des 16.Jahrhunderts zuzuordnen sind.
