Pelottierung der A. thoracica descendens durch einen Zementsporn: endovaskuläre Behandlung nach Kyphoplastie

Bischoff, M. S., K. Meisenbacher, B. Schmack, M. Tanner, H. Goldschmidt, C. Kasperk, Alexander Hyhlik-Dürr, and D. Böckler. 2016. "Pelottierung der A. thoracica descendens durch einen Zementsporn: endovaskuläre Behandlung nach Kyphoplastie." *Der Orthopäde* 45 (11): 994–97. <https://doi.org/10.1007/s00132-016-3342-x>.

Die Kasuistik beschreibt die erfolgreiche endovaskuläre Therapie einer Pelottierung der A. thoracica descendens durch einen Knochenzementsporn bei Zustand nach Kyphoplastie. Die Intervention erfolgte im Sinne der Ruptur-/Embolieprophylaxe und verdeutlicht den Stellenwert der Gefäßchirurgie im interdisziplinären Netzwerk der Orthopädie.

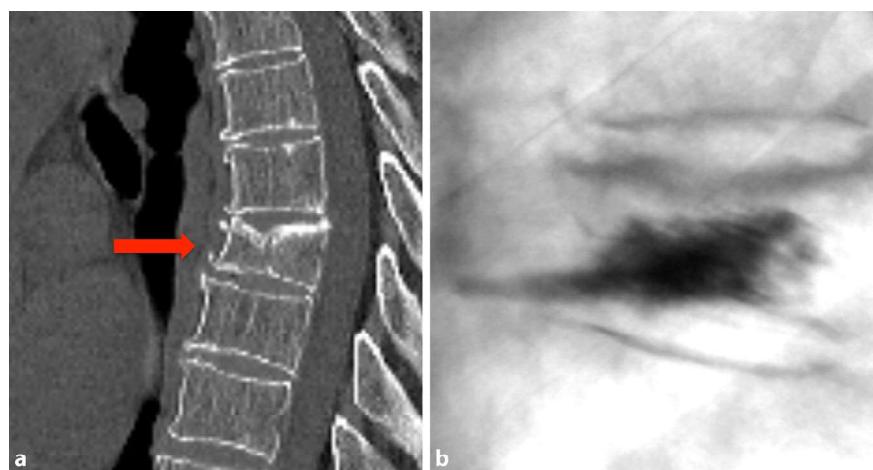
Abb. 1 ▲ **a** Eine aufgrund von Schmerzen im Bereich der Brustwirbelsäule durchgeführte Computertomographie zeigt die Sinterungsfraktur auf Höhe des 8. Brustwirbelkörpers (roter Pfeil). **b** Intraoperative Durchleuchtungskontrolle nach Kyphoplastie mit schnabelförmiger Ausziehung des Polymethylmethacrylatzements

Die hier vorgestellte Kasuistik beschreibt den Einsatz der TEVAR bei drohender Aortenarrosion durch einen ZS bei Z. n. Kyphoplastie (**Abb. 1**). Das endovaskuläre Verfahren wurde im Hinblick auf den reduzierten Gesundheitszustand der Patientin gewählt. Dabei handelt es sich im weitesten Sinn um einen palliativen Ansatz, da eine – initial vorgesetzte – kurative offene Entfernung des ZS unter den gegebenen medizinischen Gesichtspunkten nicht vertretbar war.

Embolien. Komplikationen der arteriellen Strombahn sind als Rara anzusehen. Im Jahr 1978 veröffentlichten Urbanyi und Kollegen eine experimentelle Untersuchung zur Frage der Gefäßschädigung durch Knochenzement [8]. Klinisch hatten die Autoren in den Jahren zuvor mehrere fragliche knochenzementbedingte arterielle und venöse Gefäßverschlüsse beobachtet. Im Kaninchenmodell ließen sich in der Aortenwand Fettgewebsnekrosen und Aufspaltung glatter Muskelzellen durch Palakos nachweisen. Intimaschäden durch Knochenzement konnten nicht gezeigt werden. Eine wandadhärente Thrombenbildung konnte im 14-tägigen Versuchsaufbau ebenfalls nicht detektiert werden. Aus technischer Sicht ist bzgl. der Vermeidbarkeit einer Spornbildung im Rahmen der Kyphoplastie von Autorenseite insbesondere die adäquate Viskosität des Zements zu betonen. Diese sollte teigig sein, sodass sich das Material in dem zuvor mittels Ballonkathetern geschaffenen Wirbelkörperhohlraum widerstandslos verteilen kann. Bei Aushärtung des Zements innerhalb des Zementapplikators kann es zur Ausbildung von Spornen kommen. Bei hochgradig osteoporotischen Wirbelkörpern können diese akzidentiell durch den Wirbelkörper geschoben werden und, wie in **Abb. 1** zu sehen, ventral des Wirbelkörpers austreten.

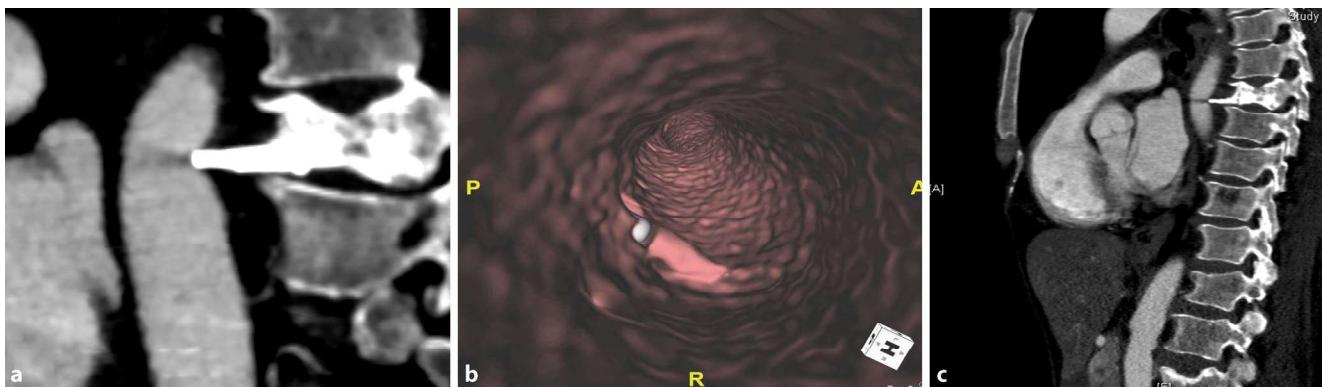
Abb. 2 ▲ a Die multiplanare Rekonstruktion einer Computertomographie zeigt die enge Lagebeziehung des Zementsporns zur A. thoracica descendens auf Höhe Brustwirbelkörper 8. b Die Fly-through-Rekonstruktion verdeutlicht die Kontaktstelle zwischen Zementsporn (weißes Areal) und Aorta. c Sagittale Rekonstruktion

Zur genauen Evaluation des Befundes wurde die Diagnostik durch eine kontrastmittelverstärkte CT-Angiographie der DTA ergänzt (Abb. 2a–c). In dieser ließ sich eine deutliche Pelottierung der DTA durch den ZS erkennen. Bei lokalen Aufhärtingartefakten bestand

jedoch eine eingeschränkte Beurteilbarkeit bzgl. einer intraluminalen Lage des ZS im Sinne einer penetrierenden Läsion (Abb. 2b). Nach konsiliarischer Hinzuziehung wurden in der gefäßchirurgischen Stellungnahme zwei potenzielle Risiken betont: Hämorrhagie bei Arrosion [1] sowie das Risiko für eine im Verlauf auftretende Thrombusauflagerung mit nachfolgender viszeraler bzw. peripherer Embolie [2]. Aufgrund der Komplexität des Falles bei vorliegender onkologischer Grunderkrankung der

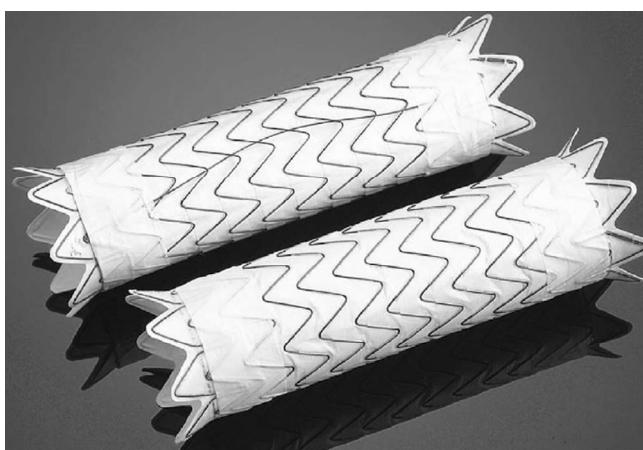
Abb. 3 ▲ Beispiel einer im beschriebenen Fall verwendeten Endoprothese Conformable GORE® TAG® (W. L. Gore, USA)

Ende Dezember 2015 erfolgte in Intubationsnarkose die Implantation eines thorakalen Stentgrafts (Conformable GORE® TAG®, 28 mm × 28 mm × 100 mm; W. L. Gore, Flagstaff, Arizona, USA; **Abb. 3**) zur Exklusion des vom ZS gefährdeten Aortensegments

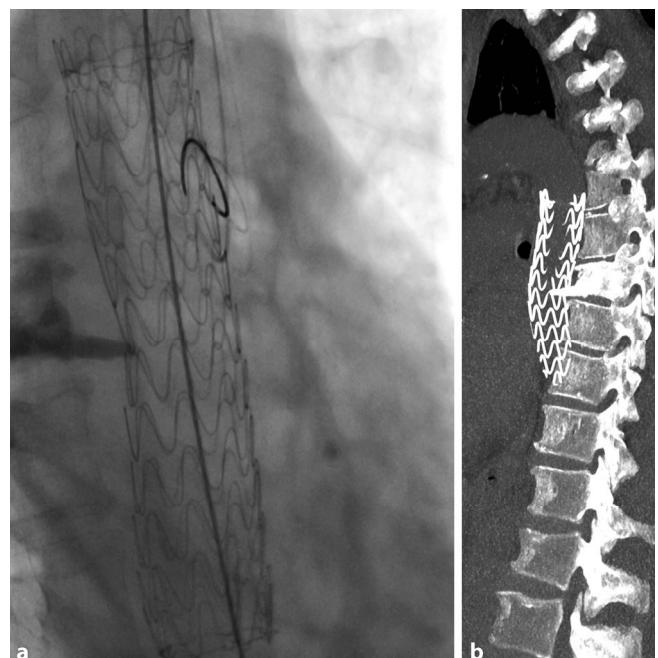
Abb. 4 ▲ a Intraoperative Durchleuchtungsaufnahme nach Freisetzen des Endografts auf Höhe des Zementsporns mit leichter Pelottierung der Prothese. b Die postoperative Kontroll-CT zeigt ein gutes Alignement des Stent-grafts an die A. thoracica descendens mit vollständiger Ausschaltung der Kontaktfläche

verzichtet. Über eine 20-Fr-Schleuse (GORE® Dry Seal; W. L. Gore) erfolgte das Einbringen der Endoprothese bis auf Höhe des ZS. Das Absetzen des Endografts gelang problemlos unter alleiniger Durchleuchtung. Die Darstellung der Endoprothese in mehreren Ebenen zeigte eine mittige Pelottierung des Stentgrafts (**Abb. 4a**), welche die korrekte Lage verdeutlichte. Auf eine Abschlussangiographie wurde daher verzichtet. Die Durchleuchtungszeit betrug 20 s bei einem Dosisflächenprodukt von 282,0 mGy/cm². Der Blutverlust war vernachlässigbar. Im Anschluss wurde die Patientin zur postoperativen Überwachung auf die chirurgische Intensivstation verlegt. Die am Operationstag durchgeführte native Kontroll-CT zeigte eine exakte Prothesenlage bei vollständig wandadäquatem Endograft (**Abb. 4b**). Am Folgetag erfolgte die Rückverlegung der weiterhin beschwerdefreien Patientin in die Innere Medizin zur weiteren Therapie des Multiplen Myeloms.

Ausklemmen des betroffenen Segments mittels des üblich verwendeten Prothesenmaterials. Die TEVAR erlaubte in der vorgelegten Kasuistik den Verzicht auf die Eröffnung der linksseitigen Brusthöhle sowie die kardiale Belastung durch die Aortenklemmung. Die intraoperative Durchleuchtung zeigte eine Pelottierung des Stentgrafts bei direkter Lagebeziehung zur DTA (Abb. 4a). Aufgrund der relativen Röntgendiftizierbarkeit des ZS (Polymethylmethacrylat) konnte die Positionierung des verwendeten Endografts ohne Kontrastmittel durchgeführt werden. Bei einem Durchmesser der DTA von 23 mm wurde ein Prothesendurchmesser von 28 mm gewählt, sodass ein Oversizing von 20 % vorlag. Hierdurch konnte ein gutes Anlegen der Prothese an die Aortenwand erreicht werden. Die Darstellbarkeit des Sporns in der Mitte des Stentgrafts zeigte einen technisch erfolgreichen Abwurf der Prothese (Abb. 4a). Bei eingeschränkter Nierenfunktion wurde auch auf die Durchführung einer normalerweise nach TEVAR standardmäßig durchzuführenden Abschlussangiographie verzichtet. Trotz erfolgreicher Ausschaltung des ZS (Abb. 4b) ist im beschriebenen Fall eine sorgfältige jährliche Nachsorge mittels CT oder MRT angezeigt. Denkbar ist ein im Verlauf auftretendes sukzessives Ausdünnen der Aortenwand durch die Fraktion zwischen stentgestützter Aorta und ZS [1]. In diesem potenziell lebensbedrohlichen Szenario stellt die offene Konversion die einzige kurative Lösung dar. Nicht zuletzt das Komplikationsmanagement illustriert die Komplexität der geschilderten „einfachen“ endovaskulären Versorgung der Patientin. Aortenchirurgie ist daher – von der Indikationsstellung bis zum Follow-up – Zentrumschirurgie.
